**PROGRAM PRAC KONSERWATORSKICH**  
**OGRODZENIE CMENTARZA PARAFIALNEGO**  
**PRZY PARAFII ŚW. MARII MAGDALENY W ŁĘCZNEJ**  
**UL. JANA PAWŁA II 97, ŁĘCZNEJ**

## PROGRAM PRAC KONSERWATORSKICH

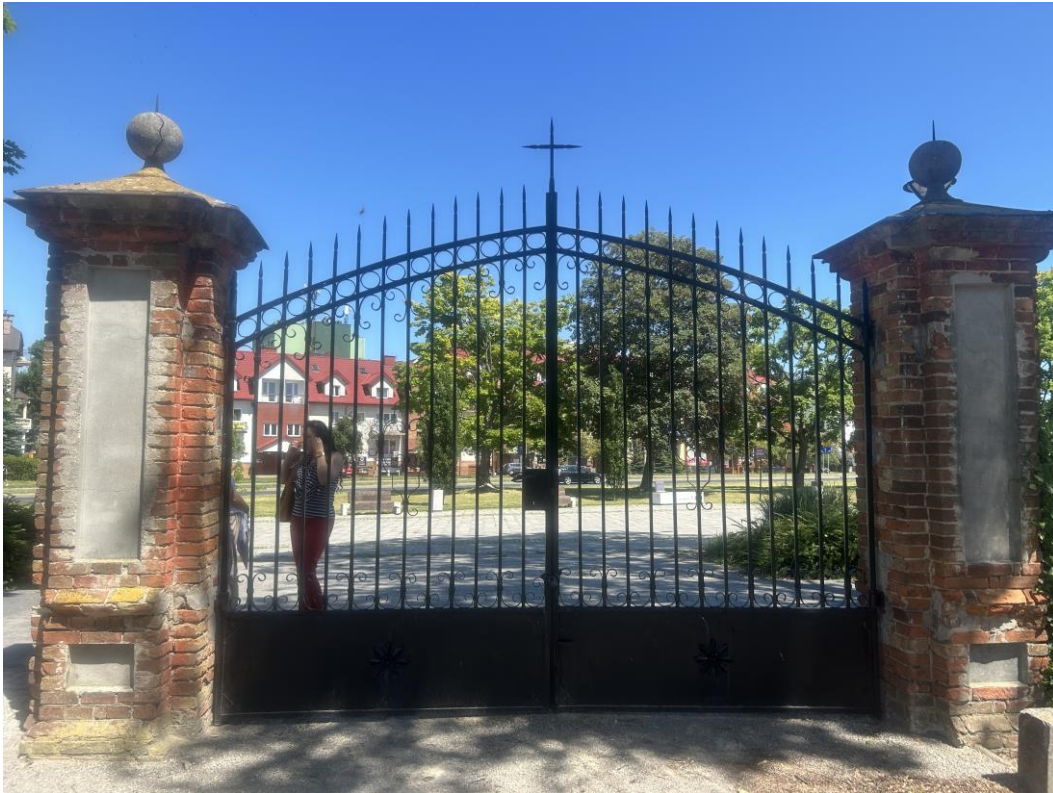
Fot. 1. Brama wejściowa na cmentarz. Widoczne uszkodzenia wysuniętych przed lico partii słupów, zdegradowane obróbki blacharskie oraz dwuskrzydłowe wrota bramy.

11. Dopuszcza się możliwość wymiany obróbki blacharskiej na słupach bramy wjazdowej. Zaleca się wymienić pokrycie na blachę tytan-cynk i zapewnić zagięcie umożliwiające efektywne odprowadzenie wody opadowej od powierzchni muru.

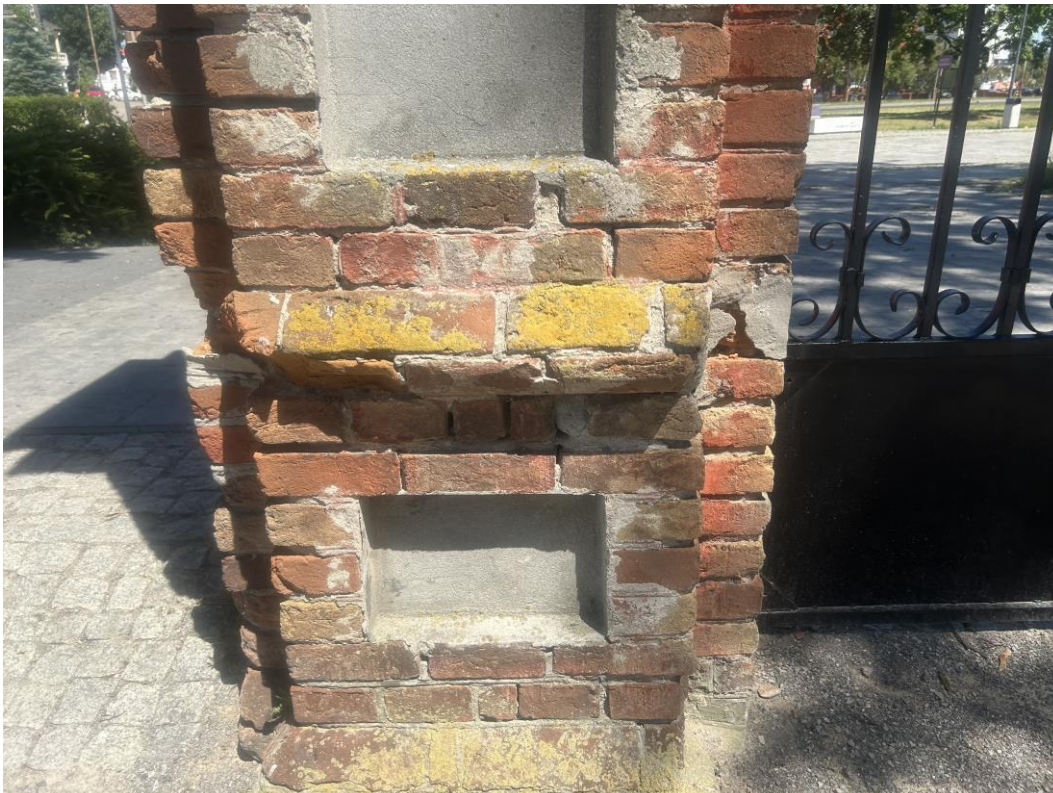
Ogrodzenie jest zachowane w stanie umiarkowanym, stabilnym. Nie stwierdzono śladów zawilgocenia, podciągania kapilarnego ani innych skutków niszczącego działania wody w obiekcie. Cegła na większości powierzchni zachowała odpowiednią spoiwość i wytrzymałość mechaniczną. Stwierdzono osłabienie struktury cegieł na słupach bramy wjazdowej oraz lokalnie w górnych partiach słupów ogrodzenia, co jest spowodowane

niszczącym działaniem wody opadowej zaciekającej z czapek oraz obróbek blacharskich na lico muru. Uszkodzenia mają formę złuszczeń, wykruszeń i spudrowań. Spoina jest zachowana umiarkowanie dobrze, stwierdzono lokalne osłabienia spoiny i drobne wykruszenia.

Fot. 2. Słup bramy wjazdowej, widoczne uszkodzenia spowodowane zaciekaniami wody opadowej oraz eksploatacyjne (widok od wewnątrz).

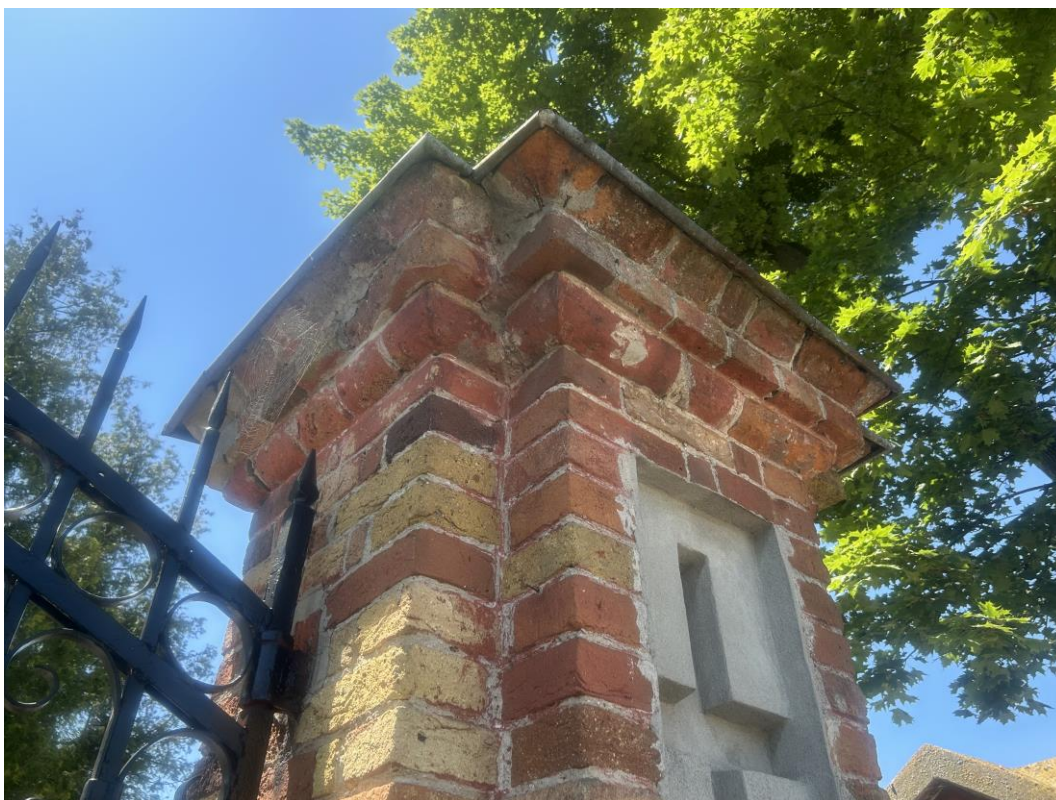
Ujemny wpływ na stan zachowania mają także obróbki blacharskie słupów bramy wjazdowej. Wywiniecie blachy nie jest wystarczająco efektywne w kwestii odprowadzenia wody opadowej od lica muru.

Fot. 3. Słup bramy wjazdowej, część górna, widoczne uszkodzenia wysuniętych partii detalu ceglanego pod obróbką blacharską czapki słupa oraz nisza.

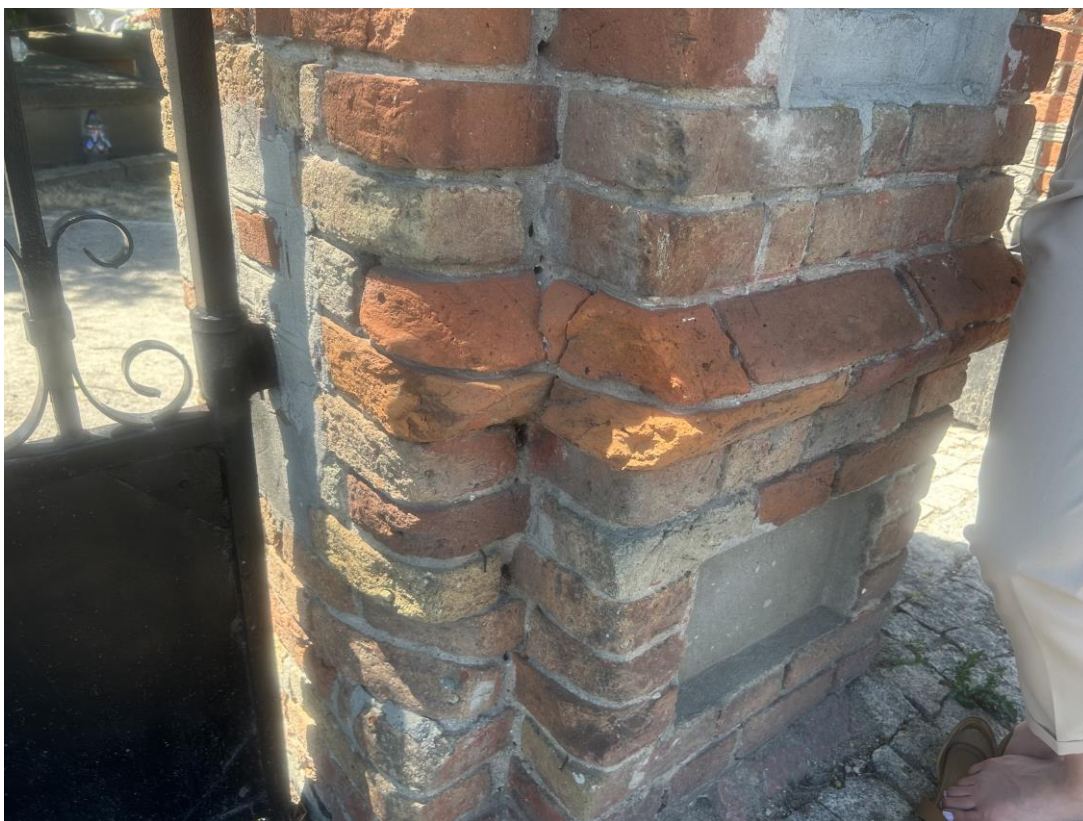
Fot. 4. Słup bramy wjazdowej, część dolna, od strony zewnętrznej. Widoczne uszkodzenia spowodowane zaciekananiem wody opadowej.

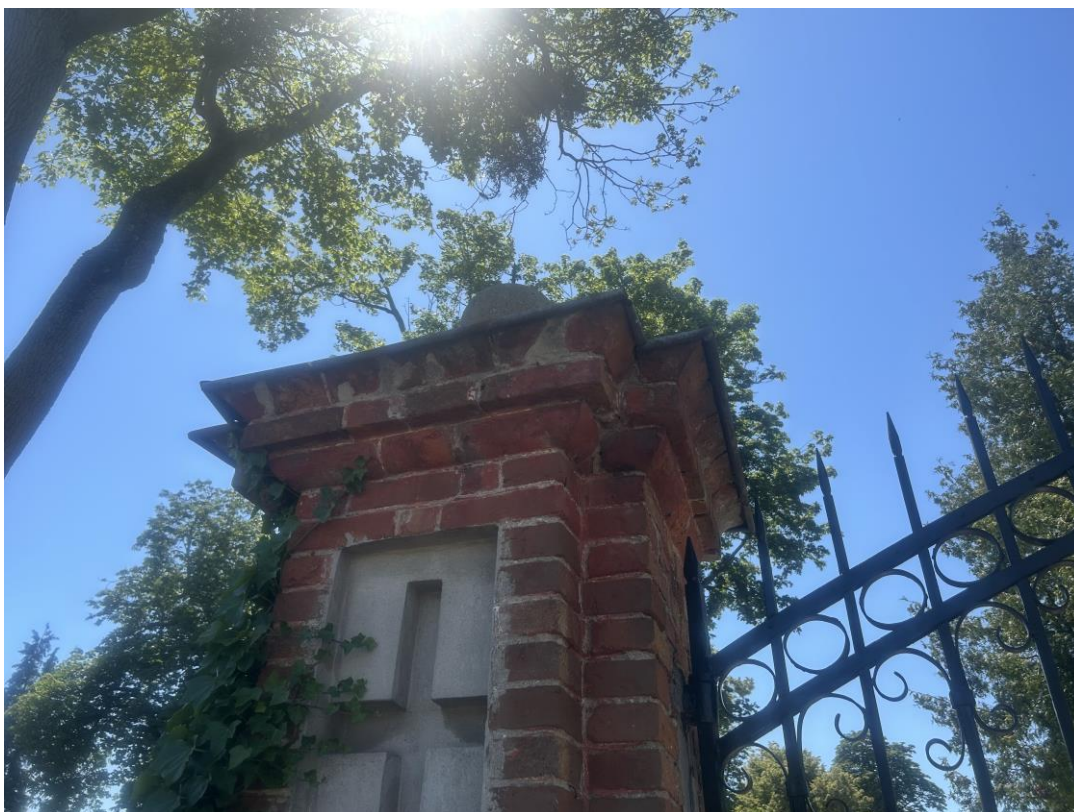
Fot. 5. Słup bramy wjazdowej, część górna, strona zewnętrzna. Widoczne uszkodzenia pod linię obróbki blacharskiej oraz porastający bluszcz.

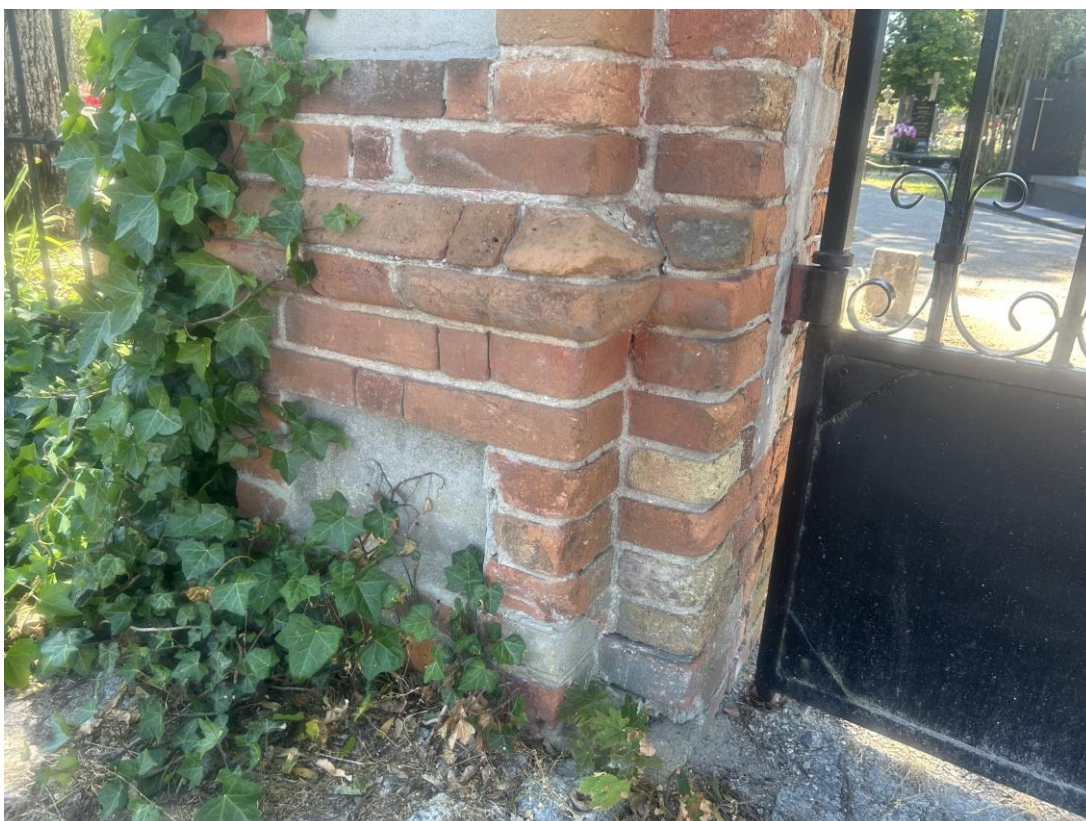
Głównym czynnikiem zagrażającym dalszemu bezpiecznemu trwaniu obiektu jest obfita wegetacja roślinna. Całe ogrodzenie jest porośnięte bluszczem, który pnąc się po murze grozi powierzchniową degradacją materiału ceglanego oraz jest przyczyną kumulowania wilgoci przy powierzchni lica muru.

Fot. 6. Słup bramy wjazdowej, porastający bluszcz.

1. Oczyszczenie ogrodzenia z nawarstwień biologicznych w formie bluszczu i innej drobnej roślinności. Rośliny należy usunąć całkowicie, wraz z korzeniami.

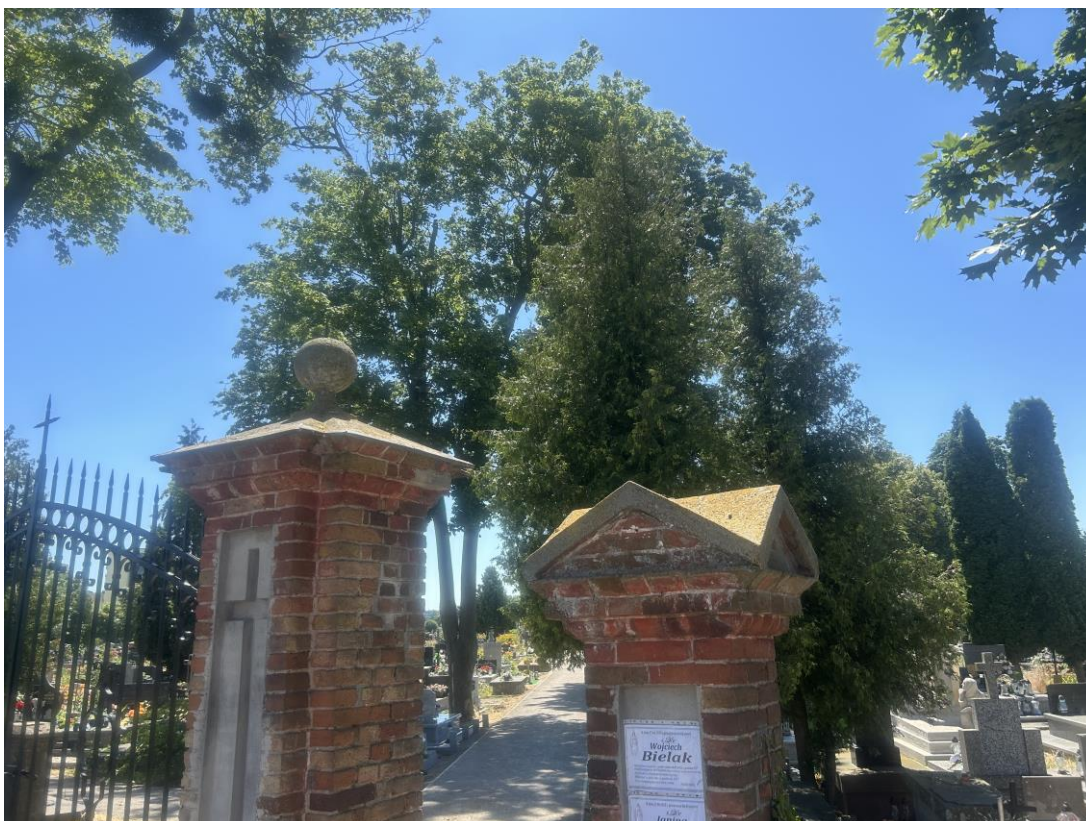
Słupy ogrodzeniowe są nakryte czapkami cementowymi, pokrytymi dodatkowo wtórnymi nadlewkami. Nadlewki częściowo odspajają się od części pierwotnej.

Fot. 7. Słup bramy wjazdowej i słup ogrodzenia. Widoczne wykończenie czapek-uszkodzona obróbka blacharska oraz czapka cementowa o nadmiernej grubości.

3. Usunięcie wtórnych oraz zdegradowanych warstw betonowych z czapek słupów ogrodzeniowych. Usuwanie należy przeprowadzić ręcznie, bez użycia urządzeń udarowych.

8. Wykonanie uzupełnień cementowych w partii czapek słupów ogrodzenia. Forma uzupełnienia powinna być tożsama z formą pierwotną.
9. Uzupełnienie ubytków cegieł za pomocą cegły pełnej ceramicznej w miarę możliwości rozbiórkowej w celu zminimalizowania różnic estetycznych. Niewielkie ubytki należy uzupełniać kitem barwionym do renowacji cegły. Zaleca się produkty z palety Optolith.

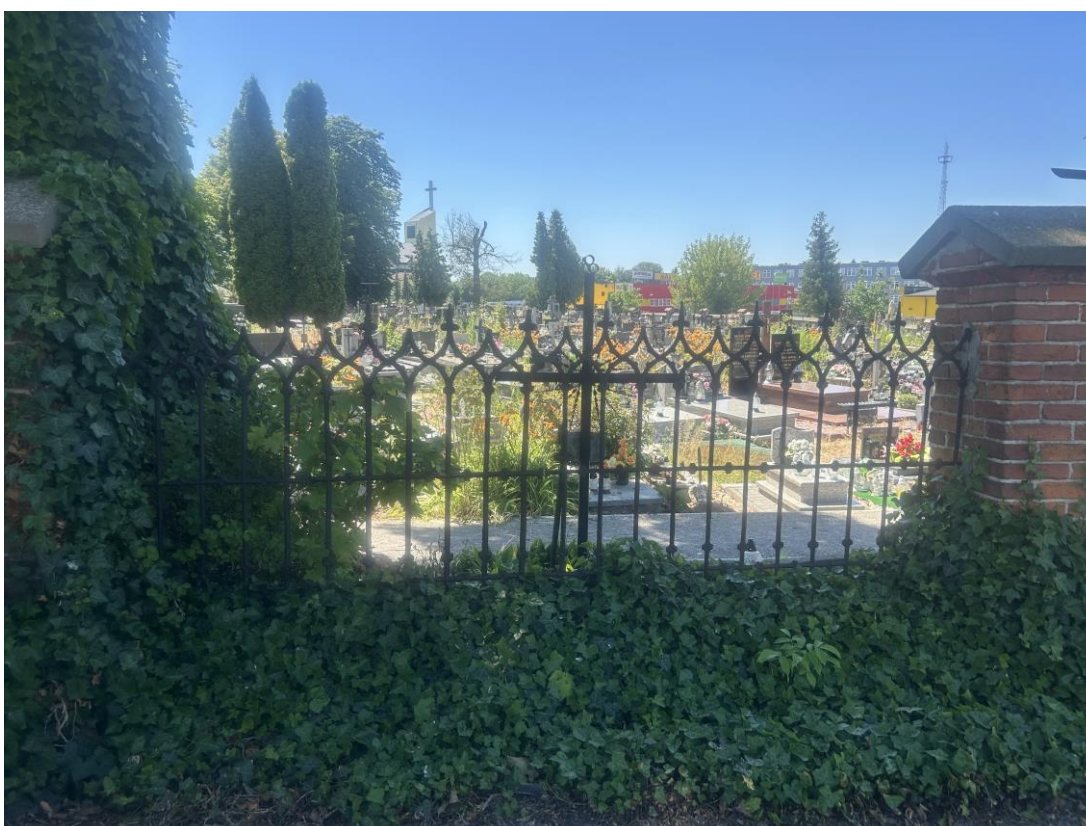
Fot. 8. Przęsło metalowe ogrodzenia. Widoczna skala problemu wynikającego z porostania przez bluszcz.

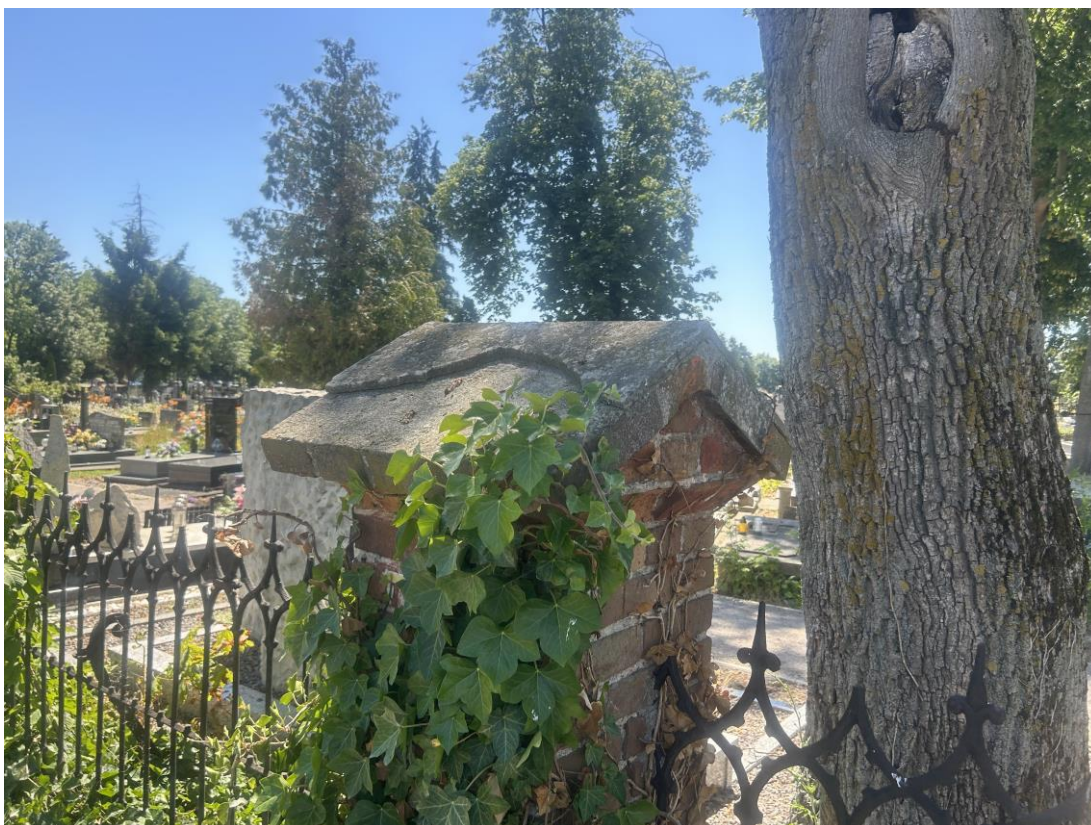
Fot. 9. Słup ogrodzenia, widoczna nadłana czapka cementowa.

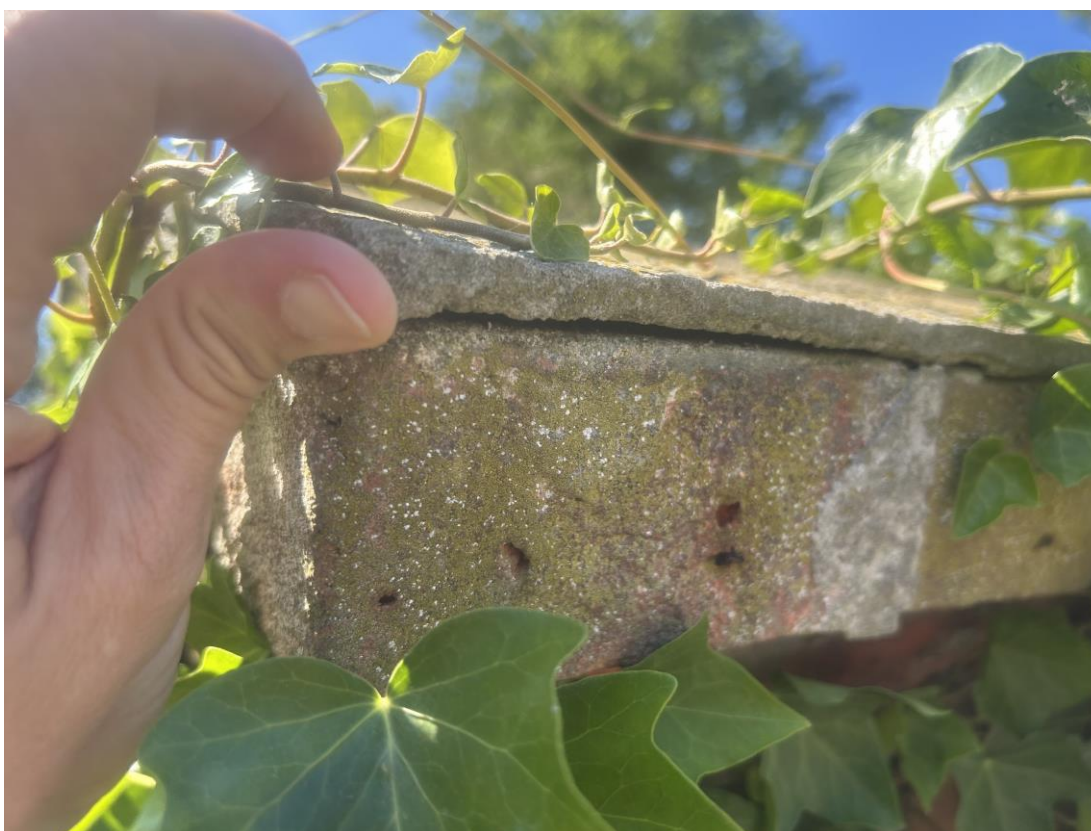
Fot. 10. Odsypająca się nadlewka na czapce słupa ogrodzeniowego.

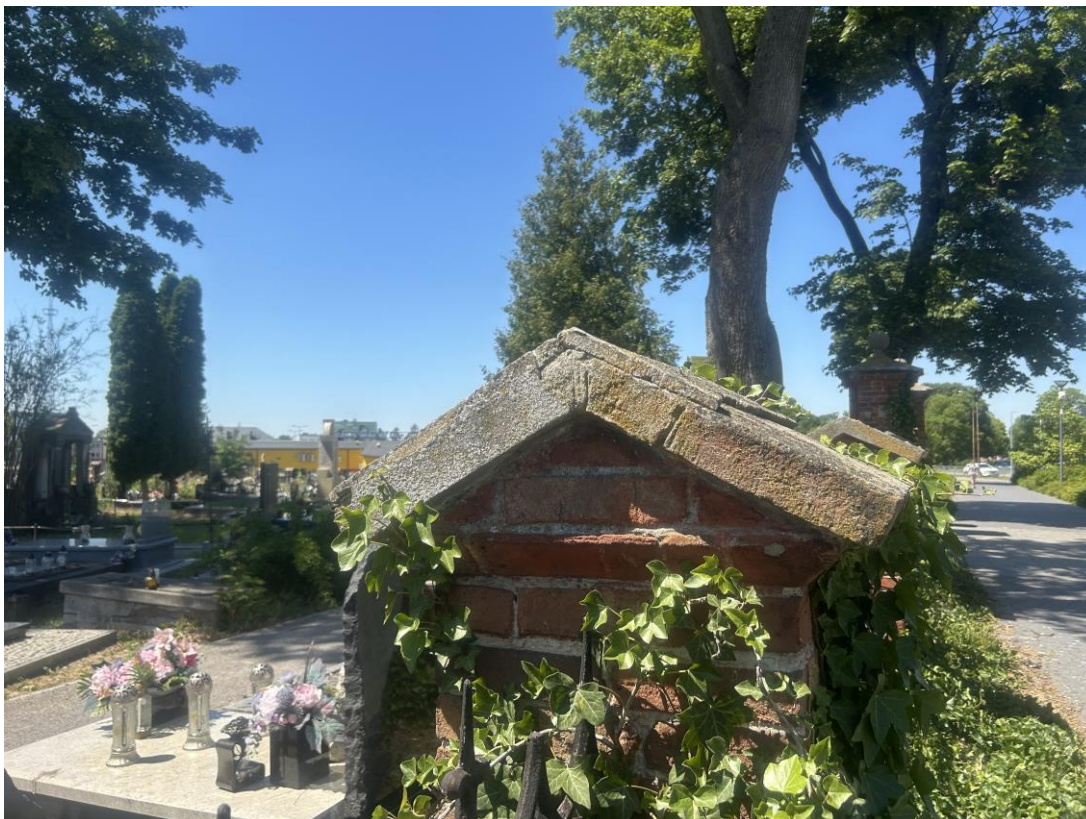
Fot. 11. Nadlewka na czapce stupa. Widoczna skala porostania przez bluszcz.

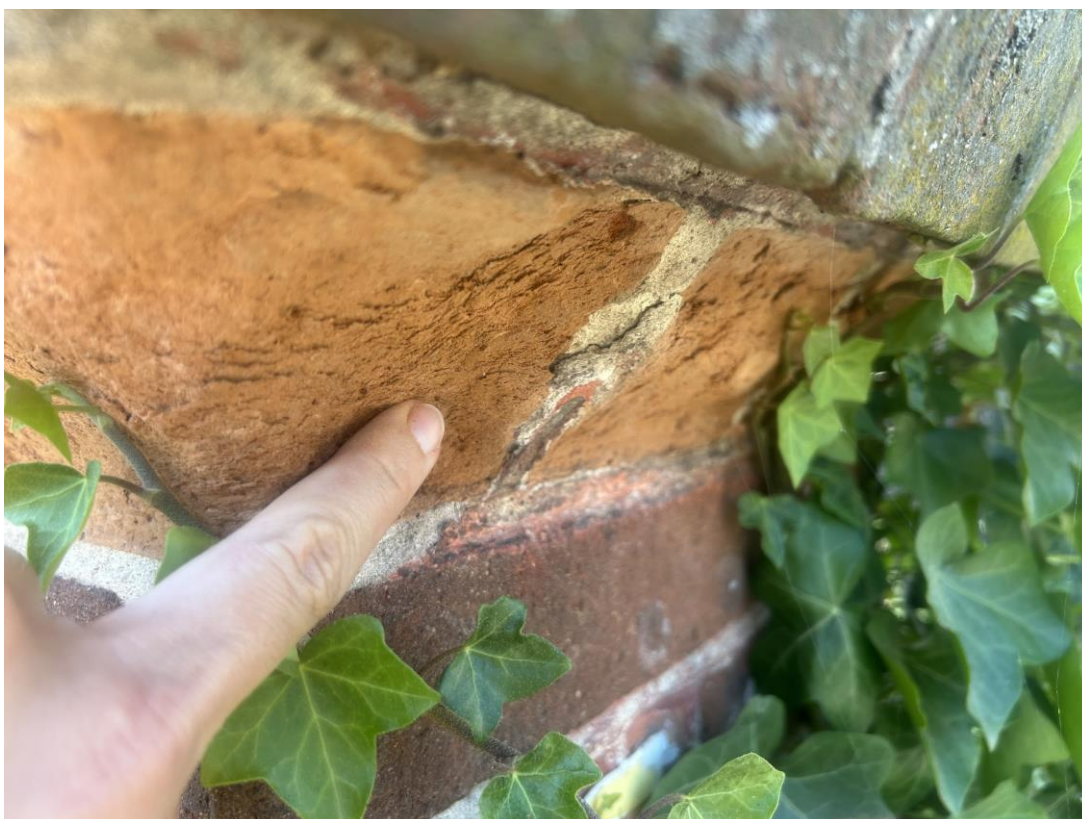
Fot. 12. Cegła poniżej czapki stupa ogrodzeniowego. Widoczna degradacja i tuszczenie się cegły.

6. Usunięcie wszystkich ruchomych i zdegradowanych fragmentów cegieł i spoiny.
7. Dezynfekcja powierzchni muru preparatem biobójczym. Zaleca się Adolit Flussig prod. Remmers.

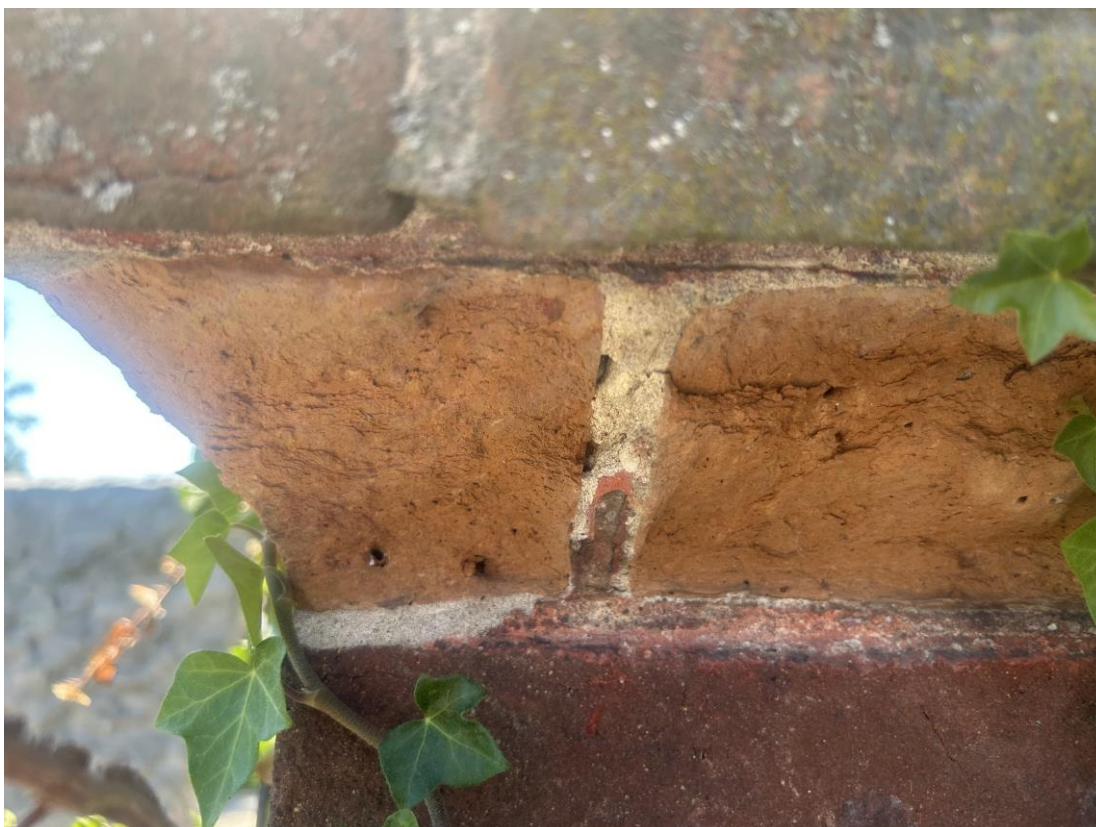
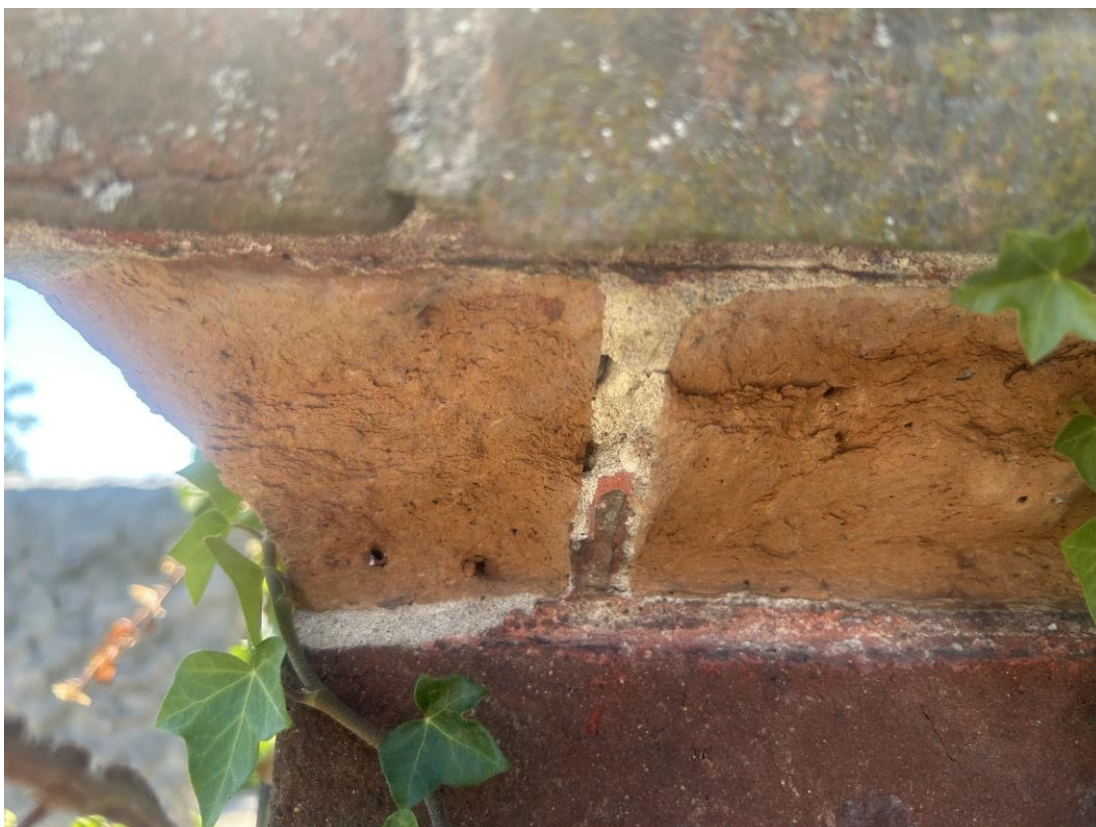
Fot. 13. Cegła pod linia czapki słupa ogrodzeniowego. Widoczna degradacja w formie pudrującej się powierzchni i złuszczeń oraz wykruszeń spoiny.

10. Uzupełnienie spoiny zaprawą trasową z zachowaniem dotychczasowego profilu, tj. płaski, nieznacznie zagłębiony względem lica cegły. Zaleca się zaprawę TrassFuge prod. Optolith.

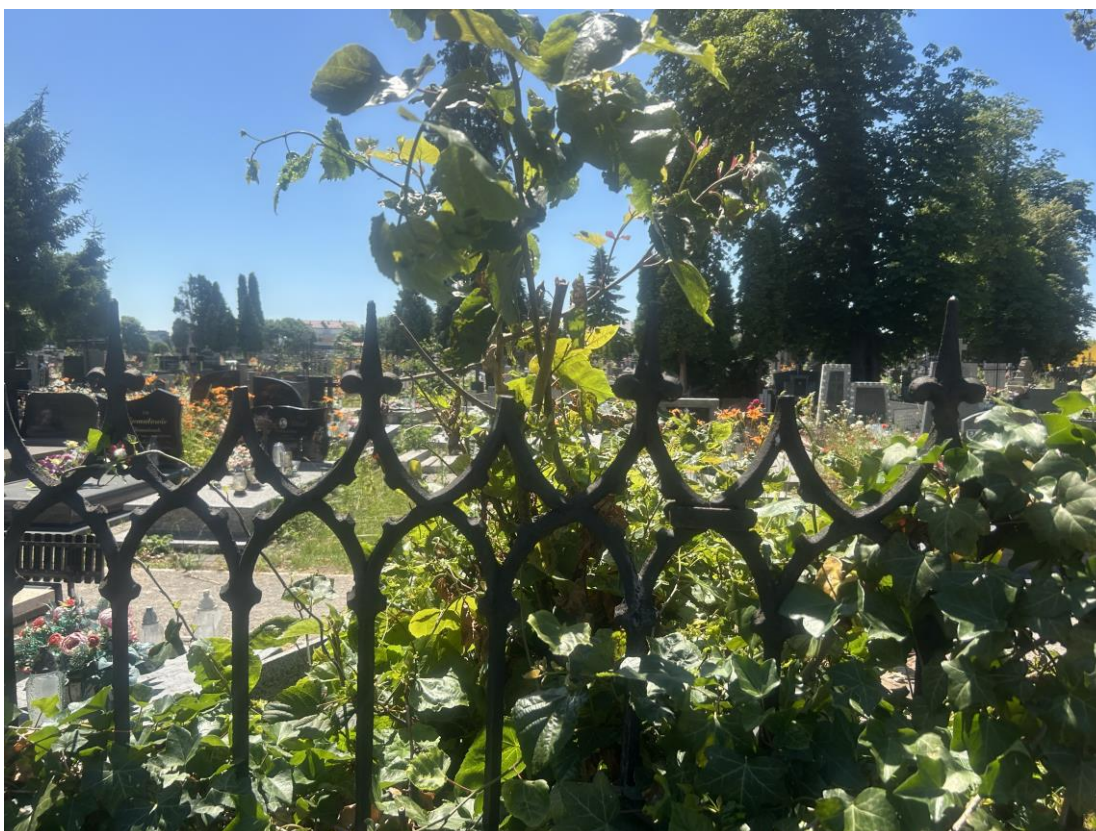
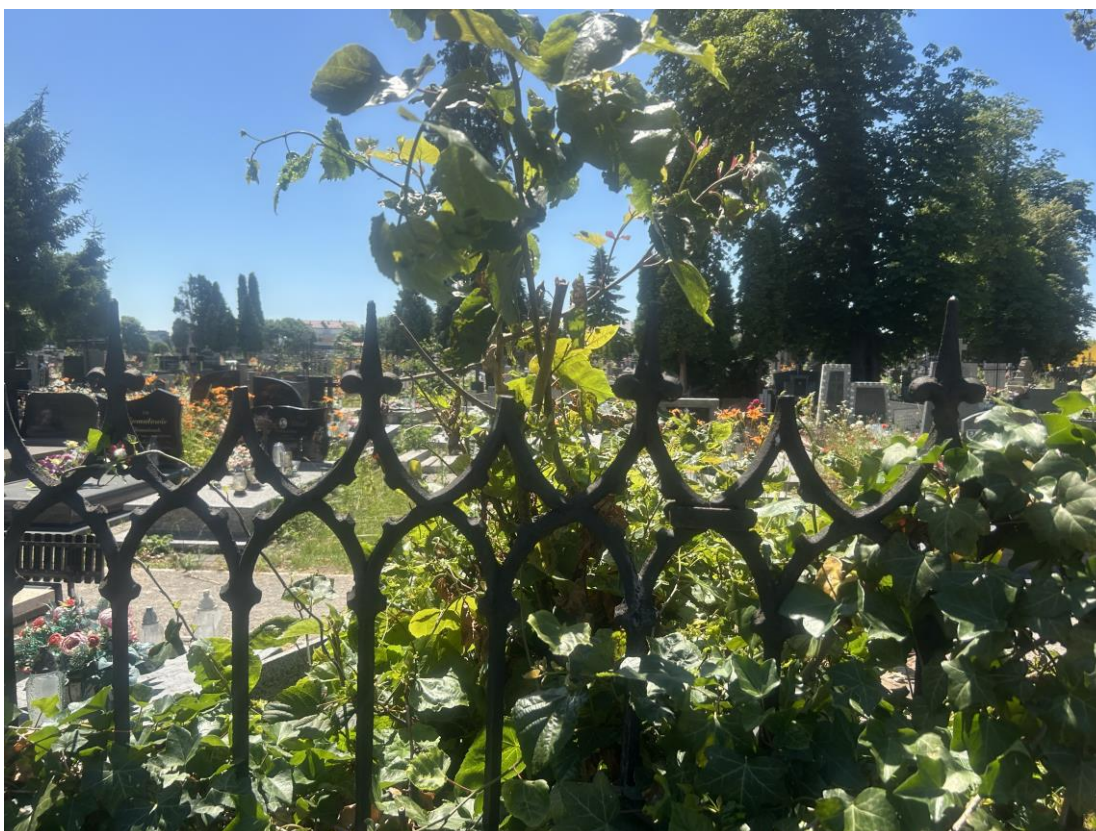
Przędła metalowe są zachowane w stanie umiarkowanie dobrym. Pokrywają je wtórne warstwy farby w kolorze czarnym. Lokalnie widoczne są odspojenia i złuszczenia tych warstw. Należy zakładać, że pod warstwami przemalowań znajdują się ogniska korozyjne.

Fot. 14. Metalowe przęsto ogrodzenia. Element przemalowany co najmniej dwiema warstwami farby w kolorze czarnym.

4. Oczyszczenie przęseł metalowych ogrodzenia metodą strumieniowo-ścierną. Przed przystąpieniem do prac należy ostonić mur ceglany oraz zabezpieczyć miejsce pracy tak, aby uszkodzeniu nie uległy okoliczne grobowce. Należy zadbać o regularne sprzątanie ścierniwa. Przed przystąpieniem do prac należy wykonać próby na niewielkim fragmencie w celu ustalenia najkorzystniejszej granulacji ścierniwa oraz ciśnienia pracy urządzenia.

5. Malowanie przęseł metalowych farbą antykorozyjną w kolorze czarnym. Zaleca się malowanie natryskowe ze względu na konieczność uniknięcia zacieków na drobnych elementach przęseł. Przed przystąpieniem do prac należy bardzo dokładnie zabezpieczyć folią malarską mur ogrodzenia przed zabrudzeniem farbą.
